CF 型・KTG 型浄化槽の現状と水質改善の検証

公益社団法人 山形県水質保全協会

斎藤 智和

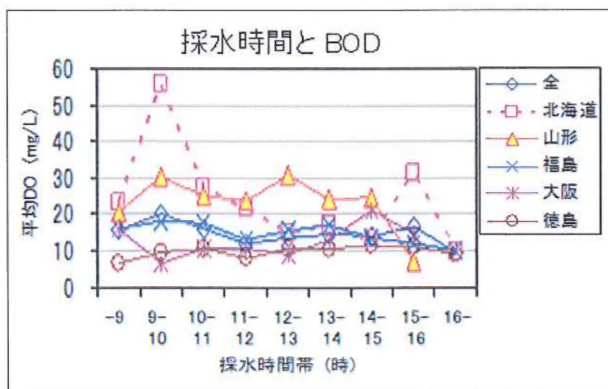
図－1 （公財）日本環境整備教育センター資料

図－1、図－2 から BOD・DO とともに平均値を下回り正常な運転状況とは考えにくく、「検査員の採水等のバラツキ」又は「取扱い説明書に基づいた維持管理がなされていないのか」「流入負荷が他県よりも高いのか」等疑問が出てきた。

しかし、処理水槽の DO 値が平均より低く尚且つ BOD も悪い事から、関連が認められ「検査員の採水等のバラツキ」ではないことは図－1、図－2 から読み取れたが、他の疑問については（公財）日本環境整備教育センターの実務セミナーの資料から読み取れず、山形県のモアコンパクト型浄化槽（CF・KTG 型）の状況把握と維持管理の実態を調査し、水質の改善の検証を行うこととした。

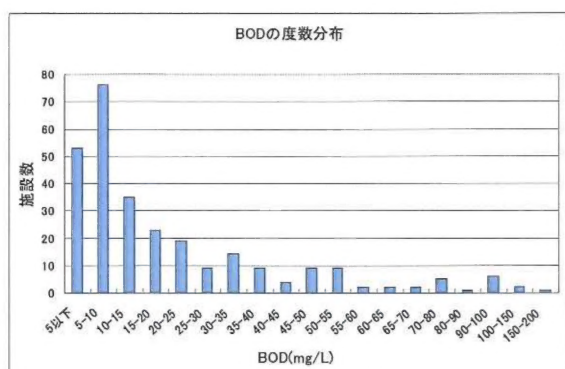
図－3 BOD の度数分布

7条検査 280 基（平成 22 年 6 月～平成 24 年 6 月）の実施状況を示した図－3 の分布では、20mg/L 以下が全体の 66.8%を占めたが、BOD30－35、45－55mg/L の付近に小さいピークとさらに大きな値を示すものが見られる。

以上のことから、図－3 の分布図から BOD30－35、45－55mg/L の付近に夫々の分布が見られた施設を抽出し、状況を掘り下げてみた。

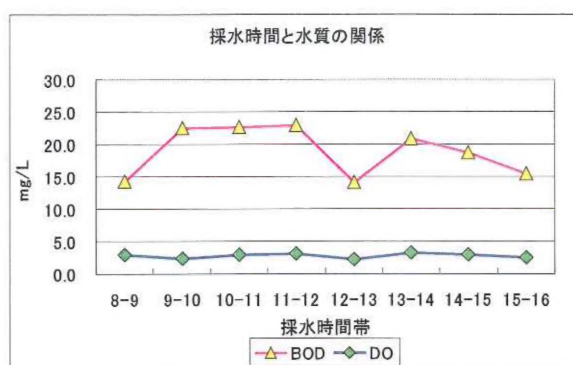
図－4 採水時間と水質の関係

図－4 については、（公財）日本環境整備教育センターへ今年 2 月に報告した 124 件のデータとほぼ同じラインを描いてきている。このことから、半年経過し調査母体数を多くしても同じ傾向を示した。

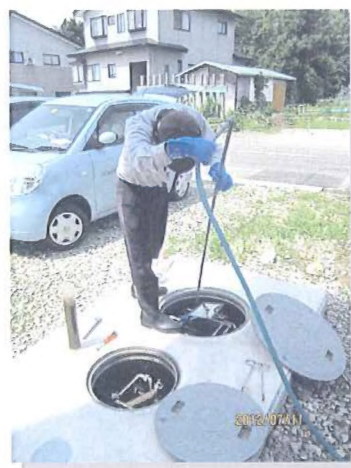
図-5

処理水槽のDOが1.0mg/L以下の浄化槽に対し実施した。

L字パイプを使用した空気逆洗

手動逆洗、又は生物ろ過部底部よりL字型パイプを挿入し空気逆洗の実施(図-5)。

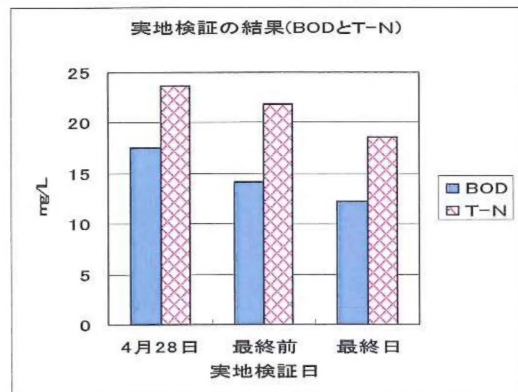
図－6 実地検証の結果(BOD と T-N)

全体的な結果を図－6に表す。平均 BOD 10.4 mg/l・T-N17.3 mg/と共に基準値まで下がった。結果として処理水槽底部 10cm の DO 値も 1.0mg/L から 3.3mg/L まで上昇し改善された。

改善については、放流側から流入部への改善として、処理水槽の汚泥・スカム移送⇒生物ろ過部の閉塞解除⇒嫌気ろ床槽の閉塞解除⇒汚泥貯留部の閉塞解除⇒戻り堰・ピークカットの調整・循環水量の調整で大きく水質改善は見られた。
